## INFORME FINAL DE PROYECTO

### *“Captación de Agua Lluvia”*

Creando un futuro sostenible a través de la captación de agua lluvia y educación ambiental en San Jacinto, Nicaragua

**OCTUBRE 2005**

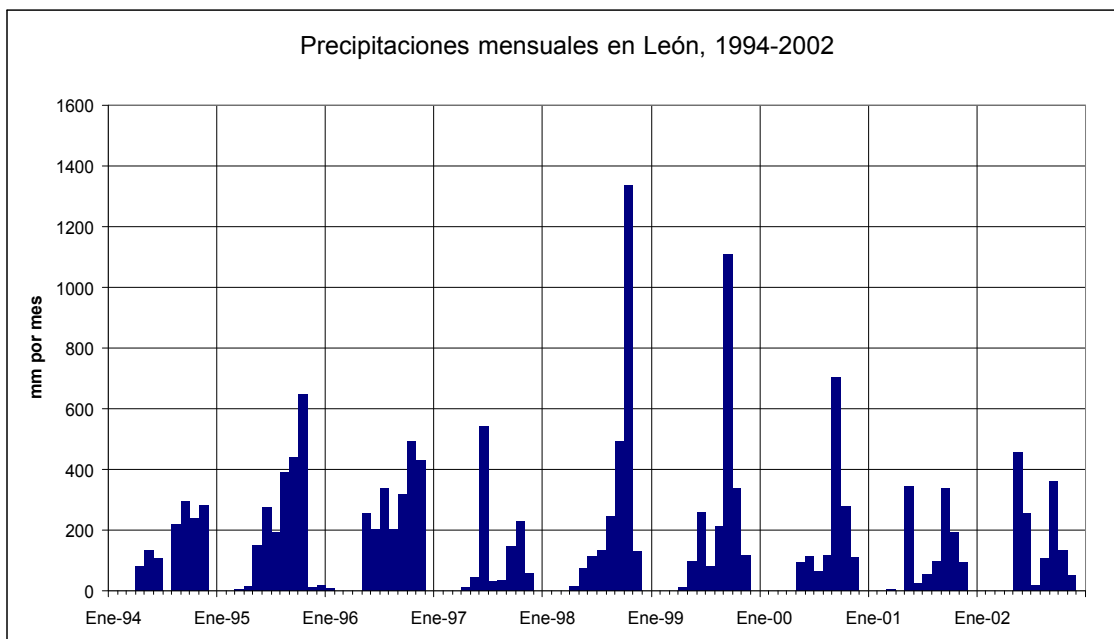
La precipitación media anual de lluvia para el período 1994-2002 en León fue de 1,738mm y la distribución de esta media se muestra en el siguiente gráfico:

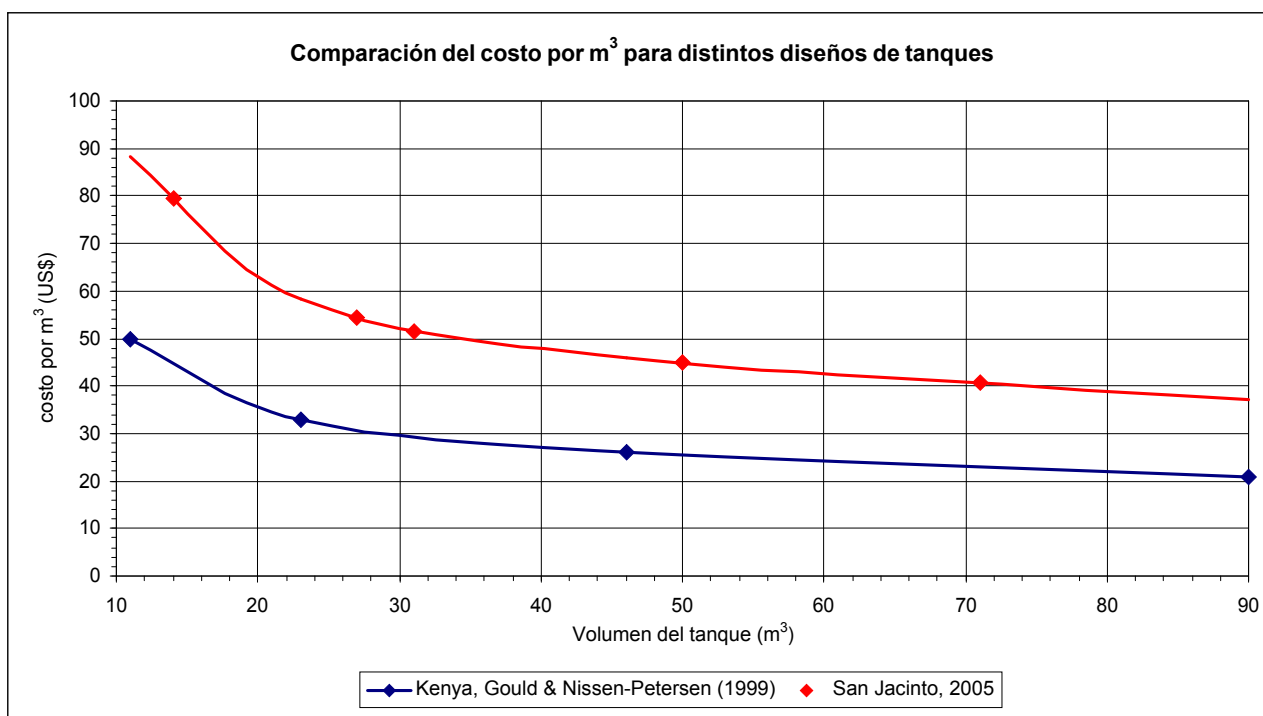
Además de los análisis cuantitativos y cualitativos de la captación de agua lluvia, también es importante evaluar los aspectos económicos. Los costos estimados de los materiales utilizados en los sistemas están entre los US\$ 1,113 (14m<sup>3</sup>) y US\$2,886 (71m<sup>3</sup>), mientras que un sistema doméstico “típico” de 27m<sup>3</sup> cuesta alrededor de US\$1,471. Se debe anotar que esto no cubre el costo total de construcción del sistema, ya que no incluye los costos de mano de obra o supervisión técnica. Sin embargo, en vista de que el costo de los materiales por tanque es relativamente independiente del número de tanques construidos en el curso de un programa, es un indicador razonable. Está claro que los tanques más grandes representan un costo más efectivo por m<sup>3</sup> de almacenamiento disponible. Los costos de los cinco sistemas construidos en San Jacinto están representados abajo, conjuntamente con los costos de cuatro sistemas de distintos tamaños construidos en Kenya y publicados en 1999. Los costos absolutos son obviamente muy diferentes debido a las fechas y lugares, pero el concepto es el mismo. Si fuera posible lograr que se compartan los sistemas de captación de agua lluvia, es claro que los costos podrían ser significativamente reducidos al construir menos sistemas de mayor capacidad.

La “vida real esperada de un tanque” es de 20 años basados en los estudios publicados (Gould & Nissen-Petersen, 1999). Un costo por barril (160 litros) puede por tanto ser calculada para cada sistema tomando en consideración el área de techo y el tamaño del tanque. El agua más barata sería la del sistema de la escuela a un costo de US\$0.03 por barril y la más cara, a un costo de US\$0.20, la de un sistema doméstico con un tanque de 27m<sup>3</sup> pero con un área de techo de sólo 42m<sup>2</sup>. El costo promedio de todos los sistemas construidos durante este proyecto piloto es de menos de US\$0.15 por barril. Al momento de preparar este informe, el agua estaba siendo comprada a los vendedores que llevan agua a Gracias a Dios por entre US\$0.88 y US\$1.17. Los sistemas de captación de agua lluvia son, a largo plazo, claramente más favorables que comprar agua, inclusive si los costos del programa (mano de obra, supervisión técnica, administración, etc.) fueran tomados en consideración; la desventaja, por supuesto, es que virtualmente los costos de los sistemas de captación de agua lluvia están en la inversión inicial.

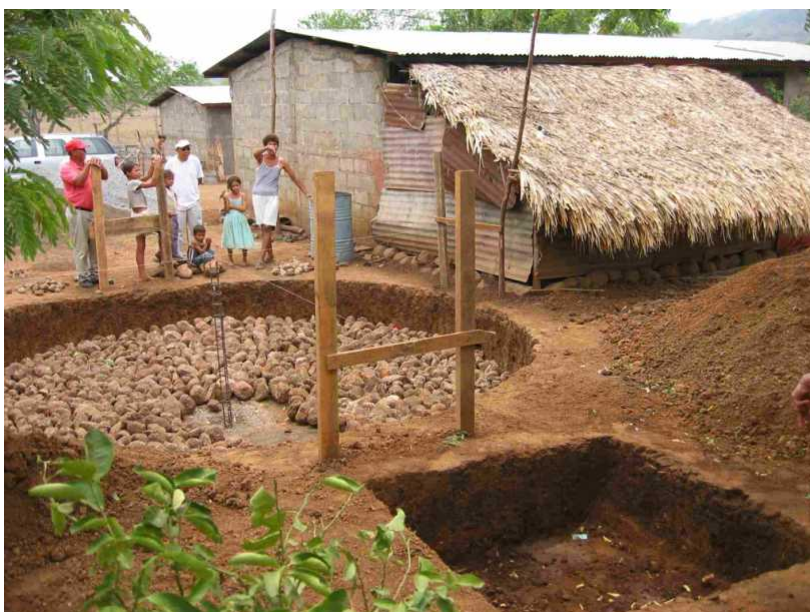
Se hacen también las excavaciones para las tomas de agua, las cuales se encuentran bajo el nivel del suelo. Los carteles en la pared de la casa notifican a la comunidad sobre los talleres de capacitación sobre captación de agua lluvia.

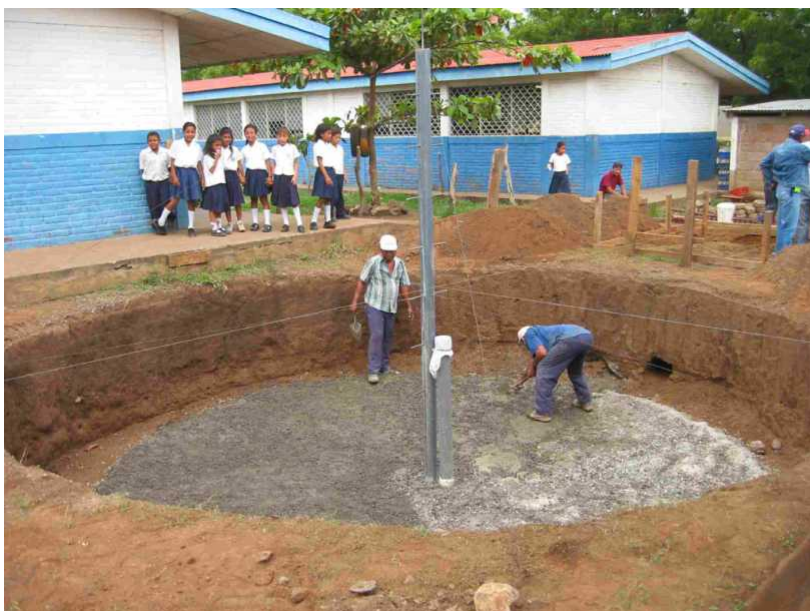
Se prepara el piso de concreto reforzado del tanque de 71m<sup>3</sup> en la escuela (20cm de grosor; mezcla de 1:3:4) y se instala la columna central.

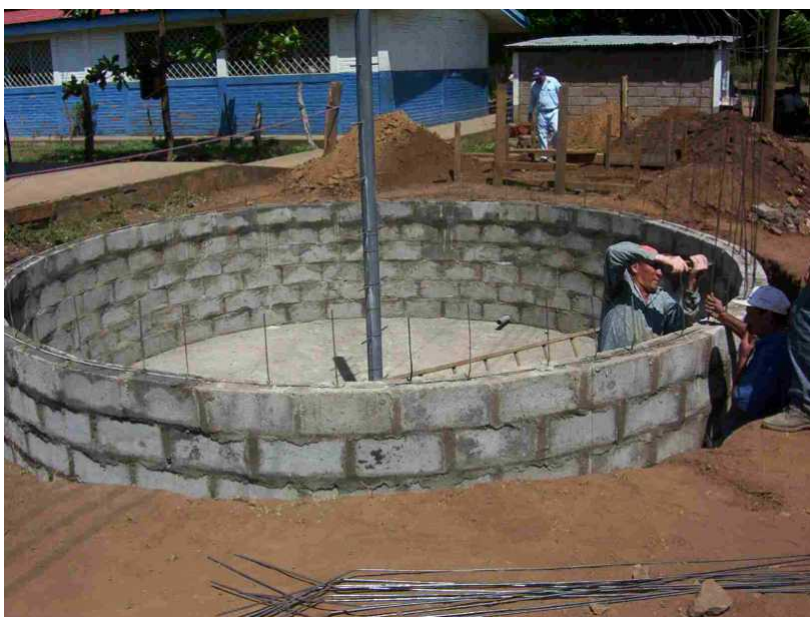
La parte del tanque que quedará bajo el suelo se construye con bloques de cemento.

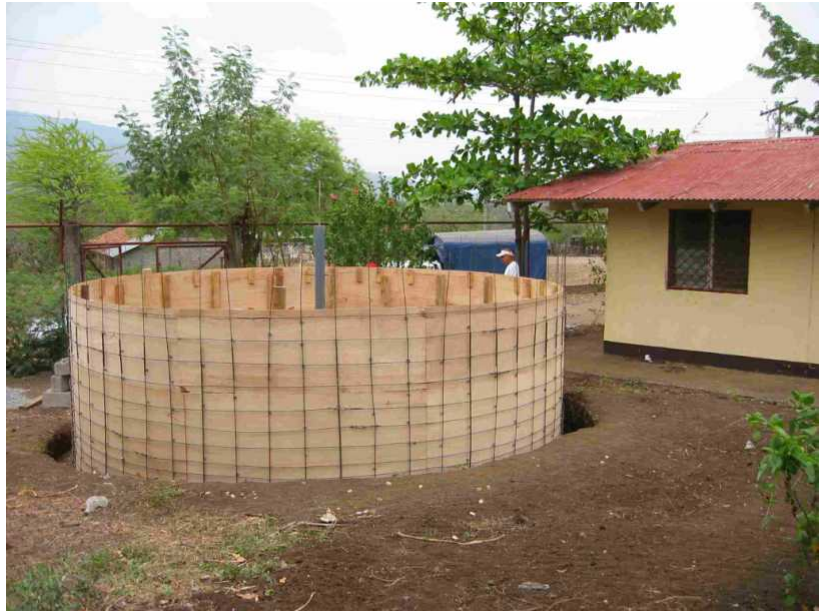
Se prepara la formaleta de plywood para el tanque de 50m<sup>3</sup> en el puesto de salud. La madera puede reusarse para hasta cuatro tanques.

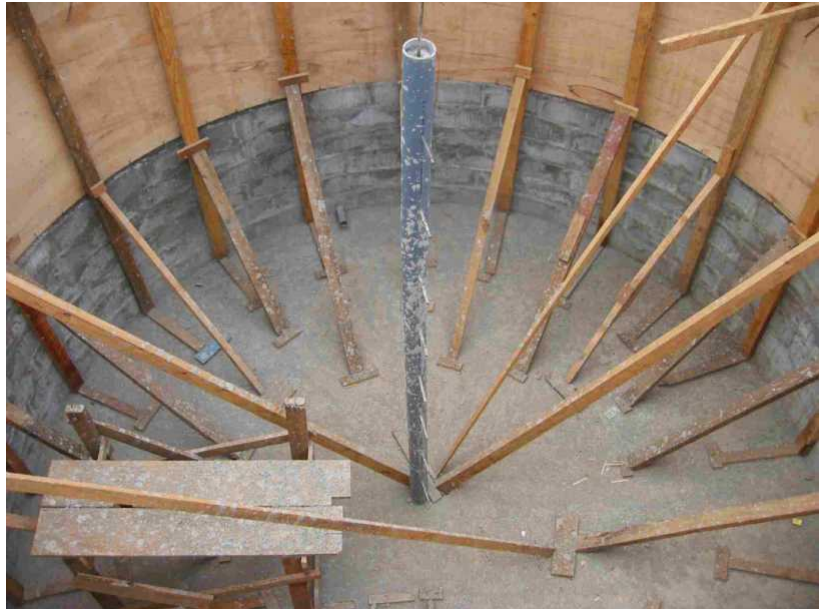
La formaleta se sujeta desde el interior con reglas de madera.

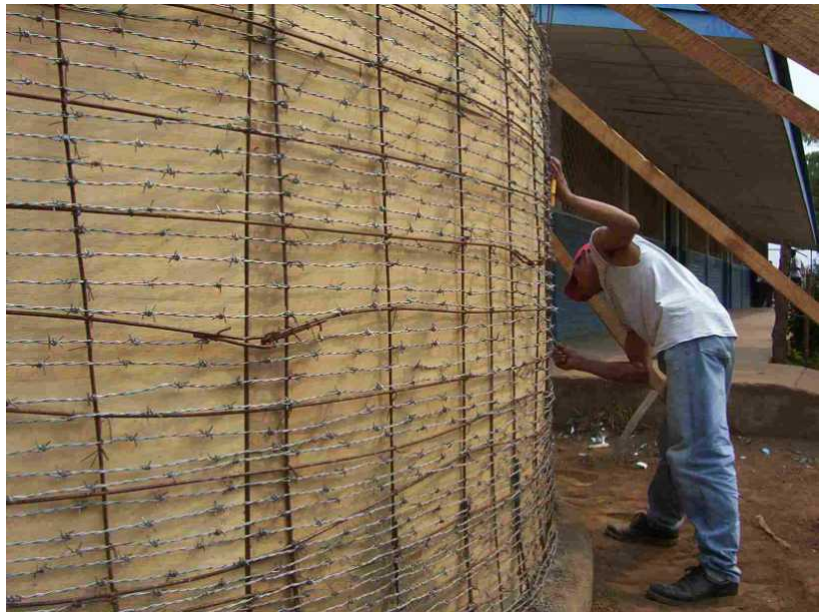
Se envuelve la formaleta con un entramado de varillas de hierro y alambre de púas con espacios muy pequeños.

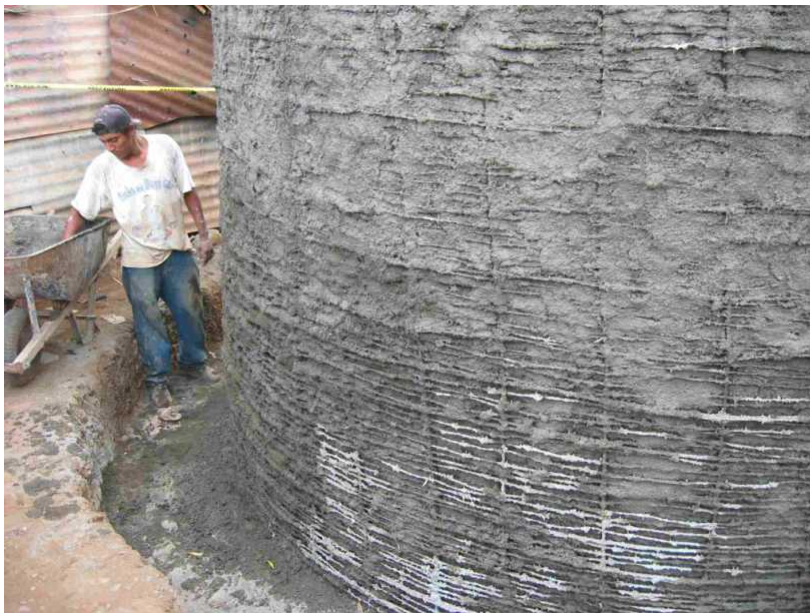
El refuerzo de alambre se cubre con cemento (mezcla al 1:3) y se compacta.

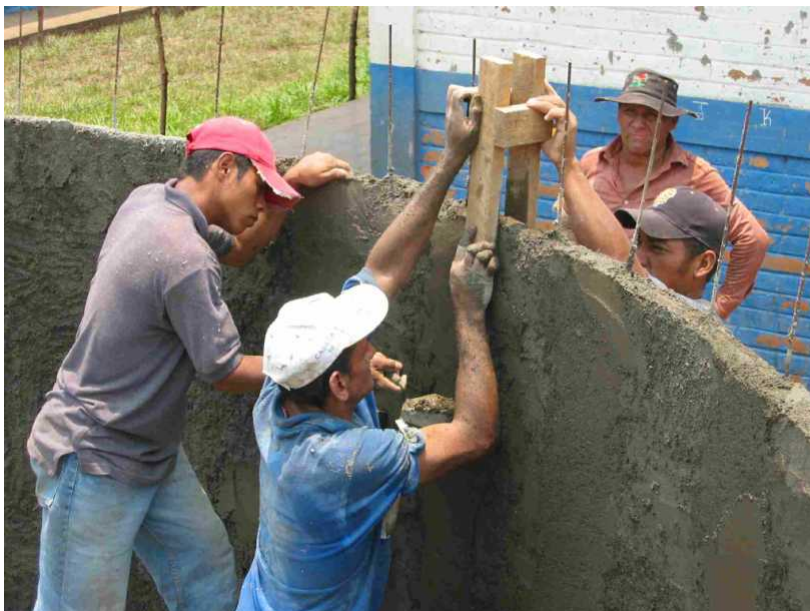
El albañil Daniel Pichardo y tres voluntarios de la comunidad revisan que el grosor de las paredes de ferrocemento sean uniformes de 6cm.

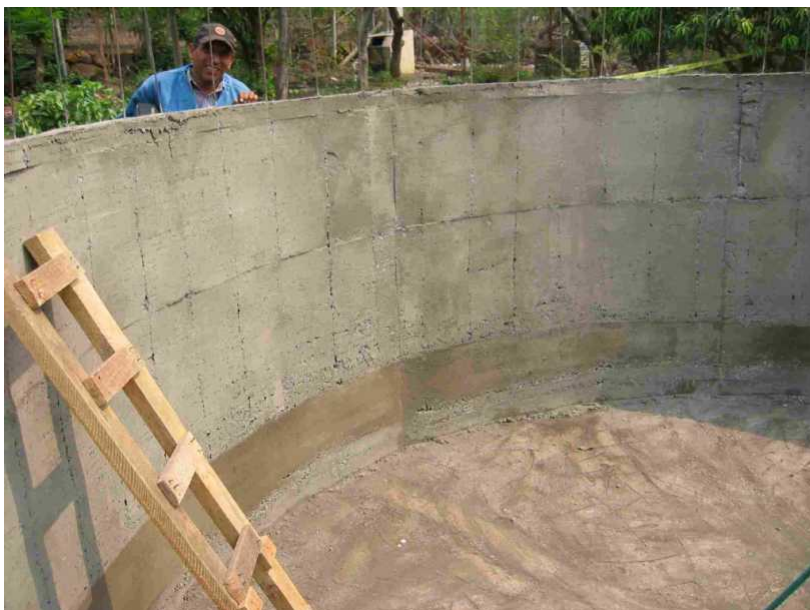
Se retira la formaleta de plywood y se revisan las paredes internas del tanque para ver si hay defectos.

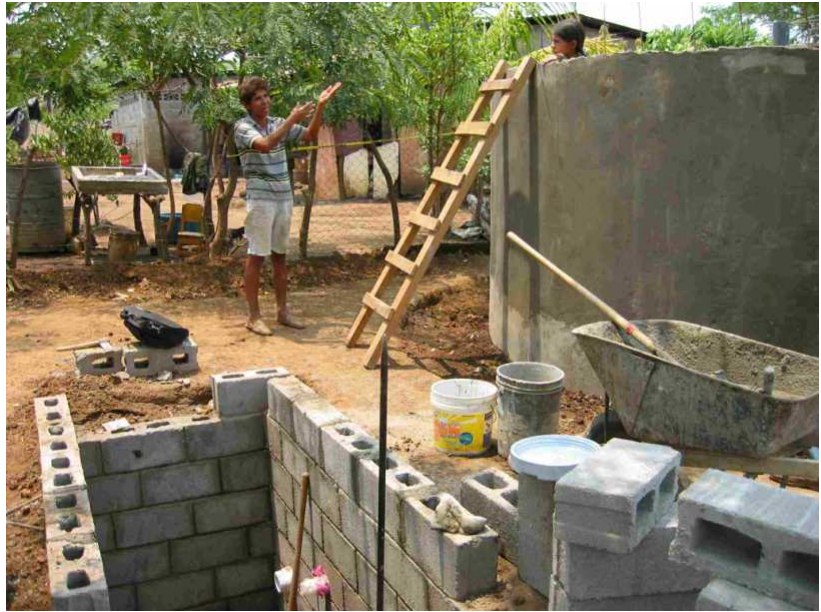
Se utilizan bloques de cemento para construir las paredes de la estación de toma de agua.

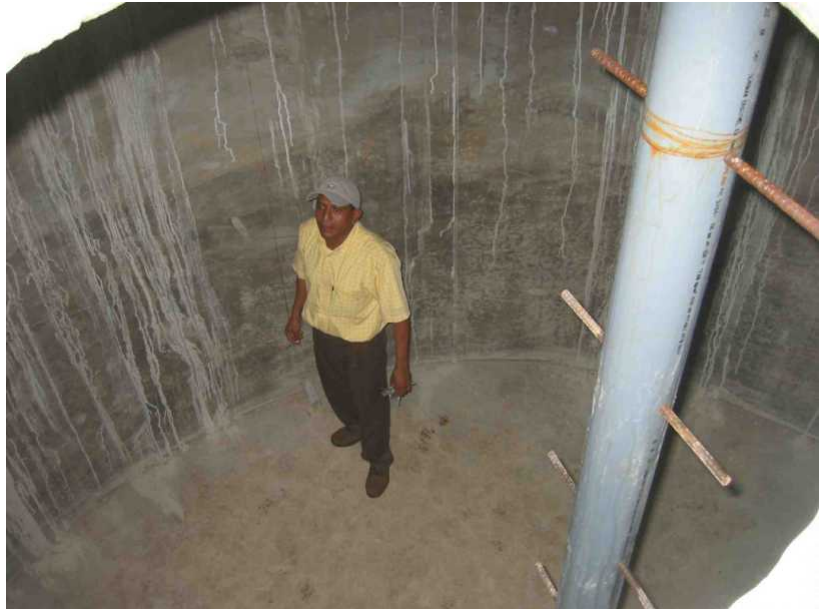
Se construye el techo en forma de domo con refuerzo y mezcla sobre una formaleta de madera y hojas de metal (zinc), dejando un hoyo para acceso al interior. Esta fotografía fue tomada desde el hoyo de acceso, y muestra el interior del tanque de 71m<sup>3</sup> en la escuela.

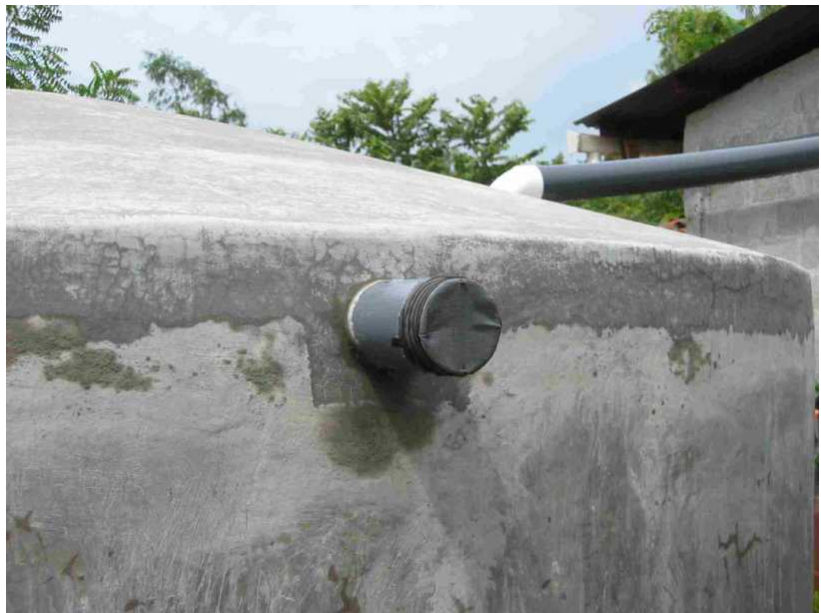
El tubo de rebose es protegido con una malla de alambre fuertemente asegurada, para prevenir la entrada de mosquitos al tanque.

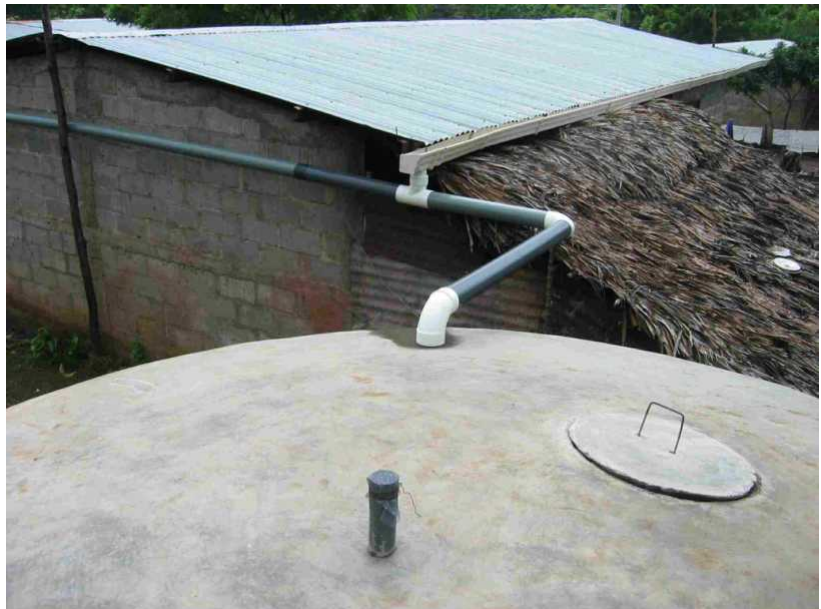
Las canaletas de ambos lados de este techo de zinc llevan el agua hacia este tanque de 31m<sup>3</sup>. Todas las entradas al tanque están protegidas con malla de alambre.

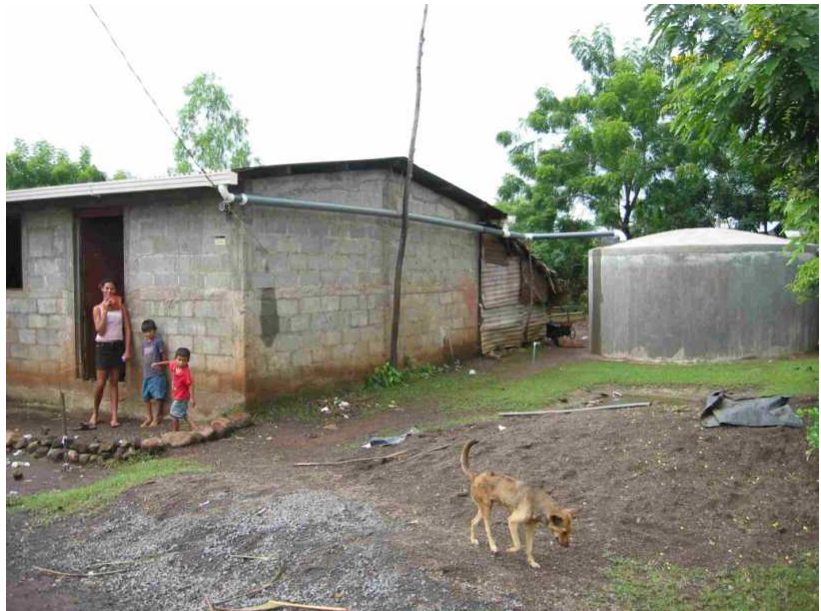
Un tanque de 31m<sup>3</sup> finalizado con sus canaletas en la comunidad de Casa Blanca.

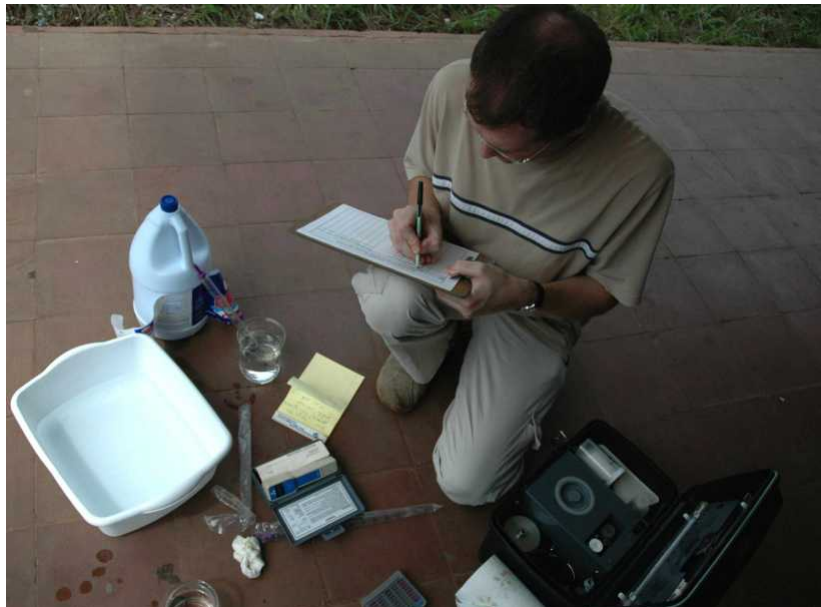
El Director del Proyecto de Mercy Ships, Andrew Longley, analiza las muestras de agua en el campo, para verificar su calidad química y microbiológica.

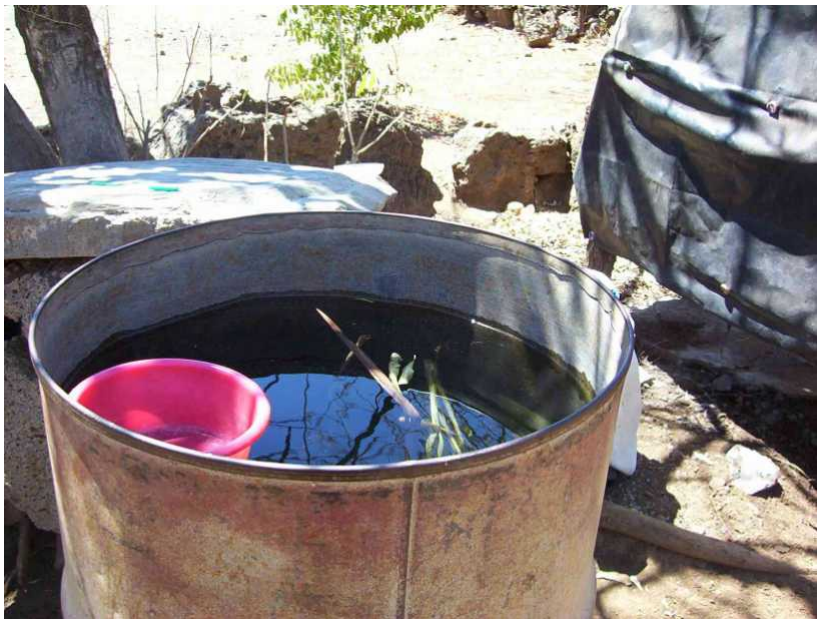
El agua doméstica a menudo es guardada en barriles descubiertos; aparte de la poca higiene asociada a esta práctica, el agua sirve de criadero para el mosquito *Aedes aegypti*, el cual transmite el virus del dengue.
